## Spécificités des dégradations dans les bétons du patrimoine

Luc COURARD et Astrid LEJEUNE

Université de Liège, Belgique

*Journée d'études, Beez, 9 novembre 2012*

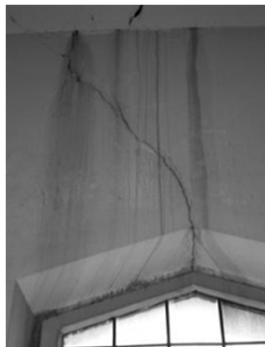
Humidité au plafond  
(église Saint-Vincent)

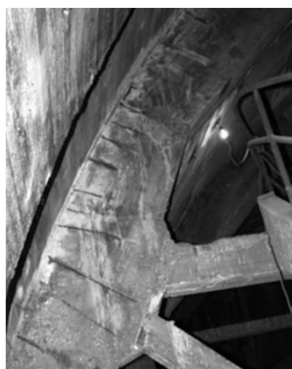
### Apparition d'épaufrures (église Saint-Vincent, Liège)

Structure en béton armé supportant le dôme
